# 携帯電話を用いた車いす利用者のための経路案内システム

辻 紘良・野澤成裕

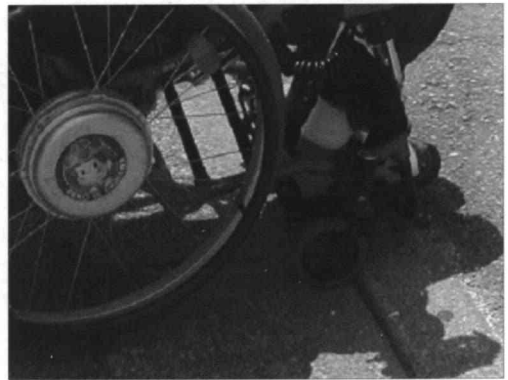
歩車道は非常に問題が多かった。水はけ用の溝をつけた段差が車いすにとって障害となった。2 cm程度であればなんとか通過することができたが、3 cm以上では難しかった。前輪が段差に遮られて、相当な力を入れる必要があった。横断歩道を渡り終え、歩道に上がろうとしてもあがれない部分も見られた。[写真4-1]

写真4-1 歩道と車道の段差

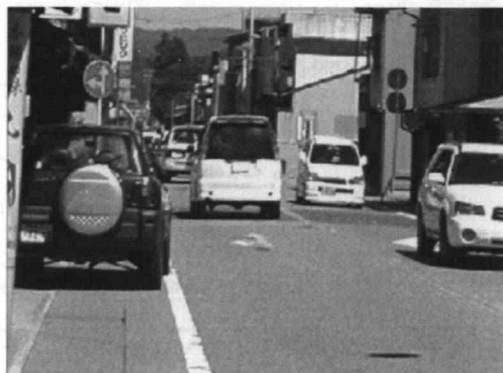
高山市の取り組みとして、歩道のない道路では、カラー舗装を利用し、路側帯を擬似的に歩道として扱ったり、白線を利用したりして歩車道の明確な区別を行っていた。段差も無く、車いすにとって便利に思えたが、その分、商店の前など歩道部分に乗り入れた駐車車両があり、歩行の支障となっていた [写真4-2]。さらに、明確に歩車の通行を区別している分、狭い道路にもかかわらず、車がスピードを出して通過して

写真4-2 通行に支障のある道路の様子
